Raport

de evaluare și analiză tehnică a condițiilor de accesibilitate ale

Oficiului Medicului de Familie din sat. Solonceni, r. Rezina

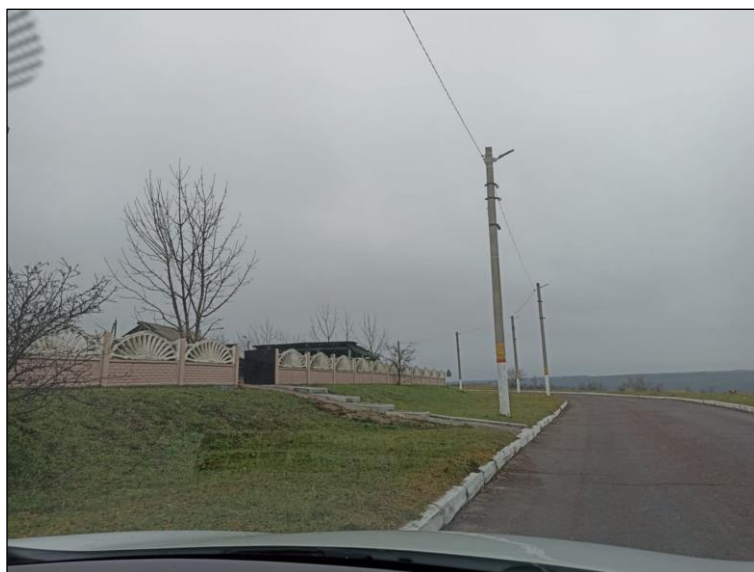
Imagine 1

1. OMF nu are amenajat nici un loc de parcare, rezervat și clar marcat pentru persoanele cu dizabilități, semnalat prin indicator și marcaj. La moment automobilele sunt parcate pe spațiul de pe partea laterală a carosabilului. (*Imagine 1*)

- 1.1 De discutat cu APL pentru a oferi suportul necesar în a identifica spațiul necesar la marginea carosabilului pentru organizarea locurilor de parcare pentru persoanele cu dizabilități.

- 1.2 Organizarea a minim 2 loc de parcare¹ (*ca exemplu este și Figura 1-3*):
 - Lățimea totală a locului de parcare = 3,5m care însumează:
 - Lățimea spațiului de parcare = 2,5m;

- Lățimea locului de virare a scaunului rulant = 1m.
- 1.3 Utilizarea indicatoarelor și marcajelor rutiere pentru a informa ceilalți conducători auto (ex: *Imagine 2-3*). Pentru o vizibilitate mai bună a marcajului a se lua în considerare exemplul din *Imagine 2*.

- 1.4 De asigurat accesul liber al persoanelor utilizatoare de echipament ajutător (scaun rulant, cadru de mers, cârje cu sprijin subaxilar (costele), cârje cu suport pe antebraț, etc) din parcare, către intrarea în curte, eliminarea tuturor obstacolelor (deteriorări, denivelări, borduri, etc.).

A sesiza poliția rutieră în cazul când locurile de parcare destinate persoanelor cu dizabilități sunt ocupate de orice alt tip de transport, în afară de cel menționat mai sus, să fie aplicate amenzi pentru nerespectarea indicatoarelor și marcajelor rutiere.

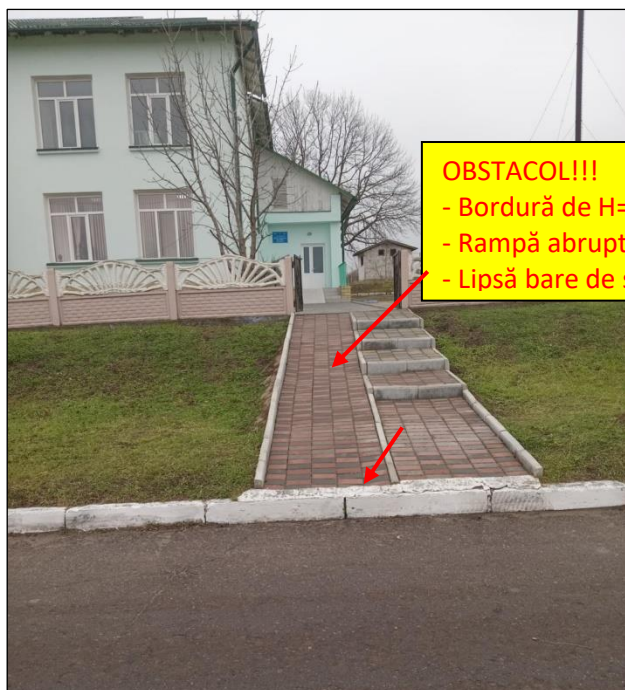
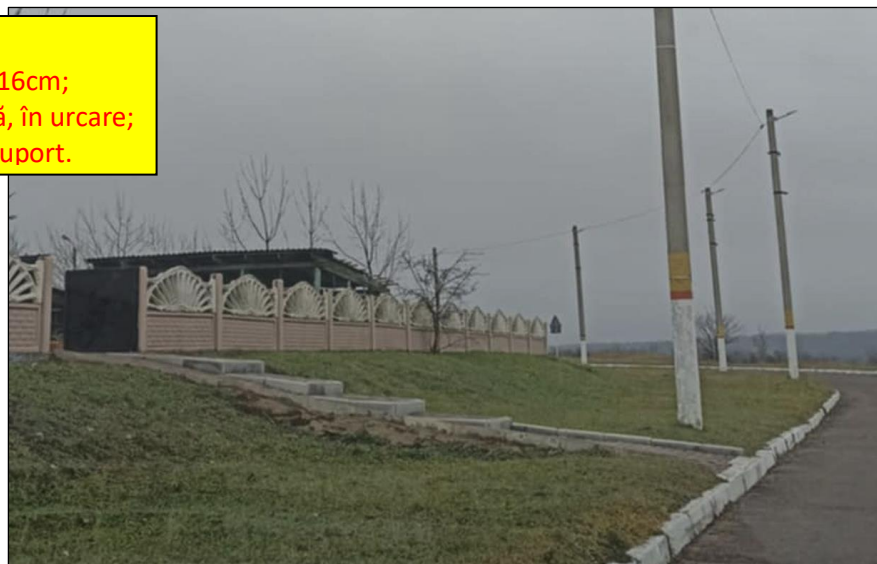
Imagine 4

2. La intrarea în curtea OMF (Imagine 4-5):

- Bordură H=16cm (OBSTACOL - pentru a avea acces la rampă);
- Suprafață în urcare;
- Sunt 4 trepte ($H = (14+13+13+14)cm$);
- Este construită rampă de acces cu un unghi de înclinație parțial accesibil;
- Înălțimea pragului = 69cm ($16+14+13+13+13$).
- Lungimea rampei: $L = 6,82m$ (fără lățimea bordurii)

Lungimea rampei este mică², corect trebuie să fie de 8,28m (cum se calculează corect a se vedea la Recomandări)

- Lățimea rampei = 0,97m;
- Lipsă bare de suport;
- Suprafața rampei este pavată.

- 2.1 Construcția unei rampe de acces conform standardelor în construcție (Fig. C.21, Figura 4);
- 2.2 Rampa de acces (ca propunere este construcția rampei în formă de "L" (Fig. C.21- Rotirea la 90^0)):

- 2.2.1 Unghiul de înclinație al rampei³ trebuie să fie de 8% (4.8^0). [NCM⁴ C.01.06 – 2014: 4.5.2 Panta rampelor exterioare de acces pe căile de circulație și la intrări în clădiri va fi de maxim 8% (1/12)].

- 2.2.2 Lățimea = 1,2m
 - 2.2.3 Lungimea (se calculează: $L_{rampă} = H_{prag} * 12 (=4,8^0 = 8\% = 1/12)$)
 - 2.2.4 Puntea de odihnă/ cotire:
 - min. 140cm x 140 cm – cotirea la 90^0

- 2.2.5 Bare de suport la $H=70cm$ și $90cm$
 - 2.2.6 Bare de suport pe ambele părți, cu distanța dintre bare $l=90cm$
 - 2.2.7 Bordură de siguranță $H=5cm$.

- 2.3 Toate suprafețele înclinate (pante/ rampe) inclusiv și suprafața treptelor trebuie să aibă o acoperire antiderapantă și cu asperități.
- 2.4 Pe suprafața primei și ultimei trepte a scării/ fiecărei secții a scărilor trebuie să fie aplicat bandă contrastantă (cerință valabilă atât pentru scările din exterior, cât și cele din interior). (Figura 5-6)

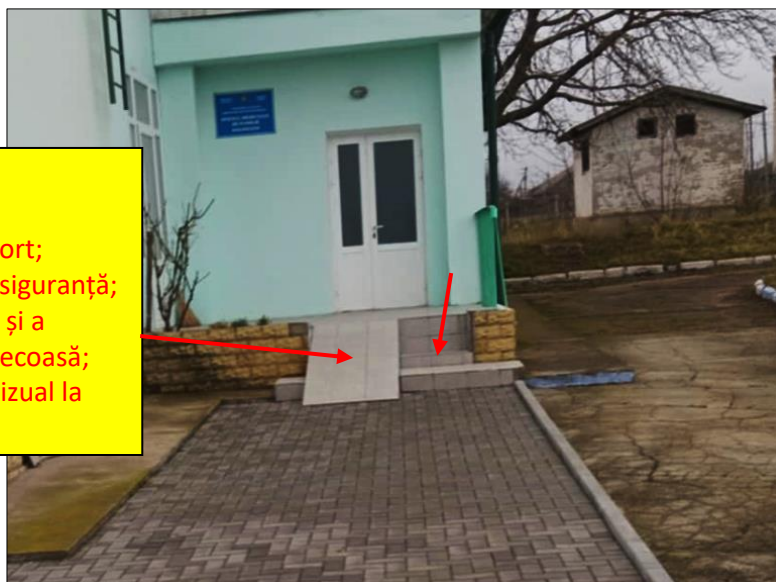
Imagine 6

3. La intrarea în OMF (Imagine 6):

- Sunt 4 trepte ($H = (15+11+17+17)cm$);
- Este construită rampă de acces cu un unghi de înclinație mare;
- Înălțimea pragului = $60cm$ (suma H a tuturor treptelor).
- Lungimea rampei: $L = 1,94m$

Lungimea rampei este mică⁵, corect trebuie să fie de 7,20m (cum se calculează corect a se vedea la Recomandarea 2.2.3)

- Lățimea rampei = $0,97m$;
- Lipsă bare de suport;
- Lipsă bordură de siguranță pe ambele părți ale rampei;
- Suprafața rampei și a treptelor este alunecoasă;
- Lipsă contrastul vizual la rampă și trepte.

OBSTACOL!!!

- Rampă abruptă;
- Lipsă bare de suport;
- Lipsă bordură de siguranță;
- Suprafața rampei și a treptelor este alunecoasă;
- Lipsă contrastul vizual la rampă și trepte.

3.1 A se vedea cerințele de la P.2 (cerințele construcției rampei sunt aceleași)

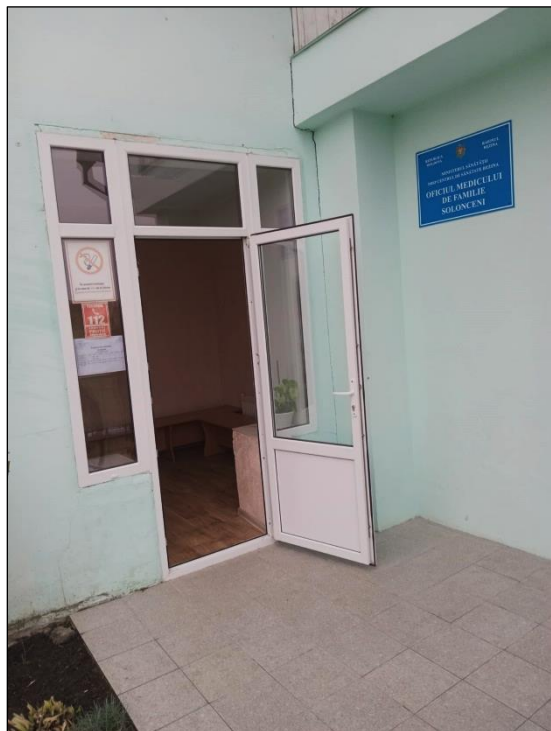
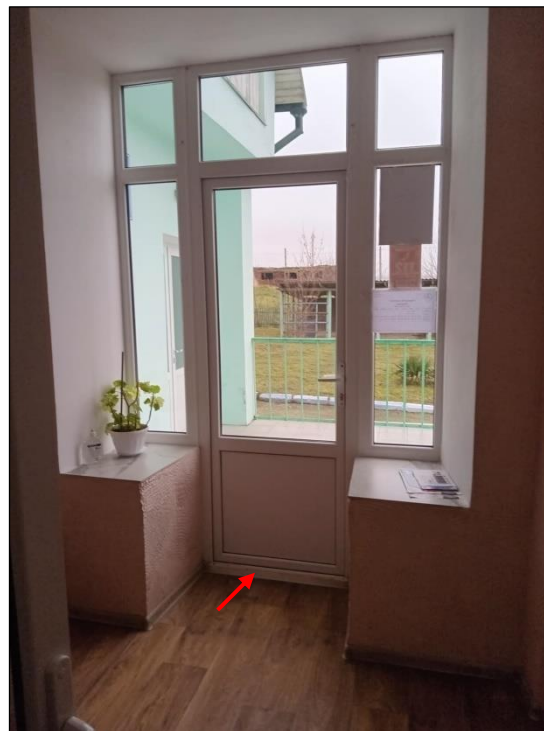
Imagine 7

4. Ușa de la intrare (Imagine 7-8):

- Lățimea (golul ușii) de 74cm, cu prag de 4cm/2cm (exterior/interior).
- Lipsește contrastul vizual, ceea ce constituie un obstacol pentru persoanele cu dizabilitate de vedere, slab-văzătorii greu/ nu văd sticla.
- Lipsește contrastul vizual dintre ușă și pereții aferenți acesteia, un obstacol pentru persoanele cu dizabilitate de vedere.

- 4.1 Lățimea minimă a trecerii prin golul ușii trebuie să fie de 90cm, inclusiv și în cazul ușilor duble. (Figura C.12).
- 4.2 Pragurile ușilor nu trebuie să fie mai înalte de 2 cm sau dispună de treceri accesibile (pante) peste praguri cu un unghi de înclinare care să nu depășească 10% ($5,7^\circ / H \text{ prag} * 10$ (ex: Imagine 23a)).

- 4.3 Dacă va fi instalat un amortizor la ușă, atunci de asigurat deschiderea lejeră/ neforțată a ușilor (inclusiv și cea de-a doua parte a ușii duble), pentru a evita îngreunarea și limitarea accesului spre interior, a persoanelor cu mobilitate redusă. Greutatea de deschidere a ușii nu trebuie să depășească 2,5 kg;

- 4.4 Asigurarea contrastului vizual dintre ușă și spațiul aferent (perete) prin marcarea perimetrului acestora în culoare neagră sau alte culori contrastante (neapărat de ținut cont de recomandările din Tab.1, p.8).

- 4.5 Pe suprafața ușii la o înălțime de 1,2-1,6m pentru asigurarea contrastului vizual de asemenea se impune aplicarea unei benzi de culoare galbenă, în special pe suprafețe de sticlă (vitrat). (ca ex: Imagine 9-10, culoare: galben sau verde – ușa care se deschide, roșu – ușa care nu se deschide/fixată) sau un semn informativ. Un alt exemplu este și aplicarea cerculețelor pe suprafețele din sticlă Figura 8-9.

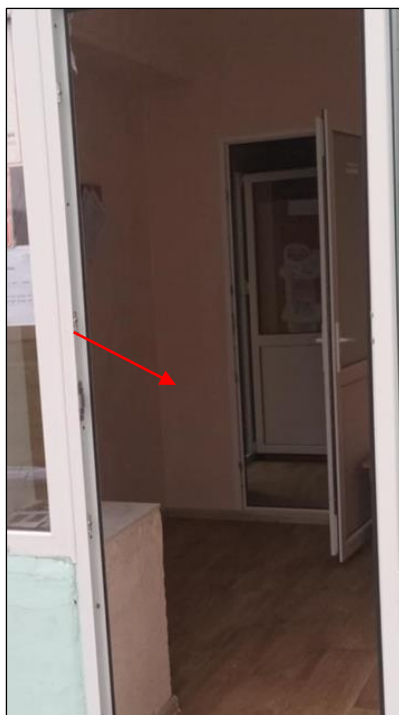
Imagine 11

5. Antreu (*Imagine 11*)

- Pardoseala/podeaua are suprafață accesibilă;
- Bariere/obstacole: nu;
- Suprafața este în culoare contrastantă;
- Iluminare: bună.

- 5.1 Dacă se va decide ca în antreu să se regăsească anumite bunuri, atunci a se ține cont de dimensiunile necesare pentru libera deplasare a persoanelor cu dizabilități. (*Figura 12*)
- 5.2 Pentru a realiza o manevra de întoarcere a fotoliului rulant, lățimea minimă necesară este de 1.50 m.
- 5.3 Pereții cu pardoseala și alte obiecte trebuie să fie în culoare contrastantă. (*ca exemplu sunt și Imaginile 12-13*). Dacă vor fi amplasate vazoane cu flori pe pardosea sau alte obiecte, atunci trebuie ca acestea să fie în culoare contrastantă față de podea și perete, în caz contrar trebuie marcat, prin aplicarea unor benzi/lipici/vopsea contrastantă, prinprejurul vazonului.
- 5.4 Pardoseala (*podeaua*) trebuie să fie antiderapantă (*nu va permite alunecarea*).
- 5.5 Referitor la amplasarea panourilor informative a se ține cont de p.8.

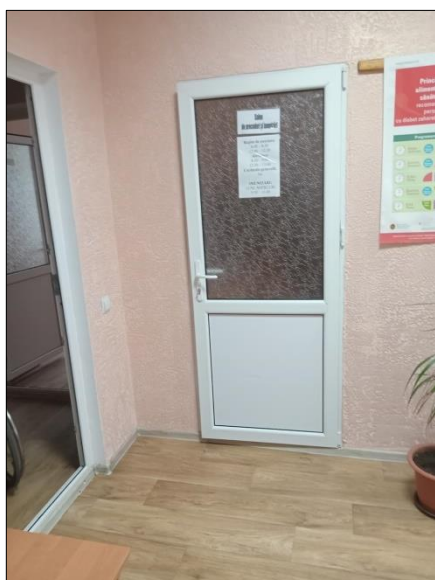
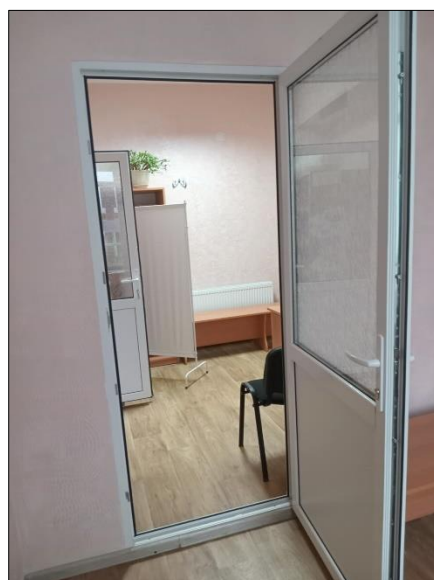
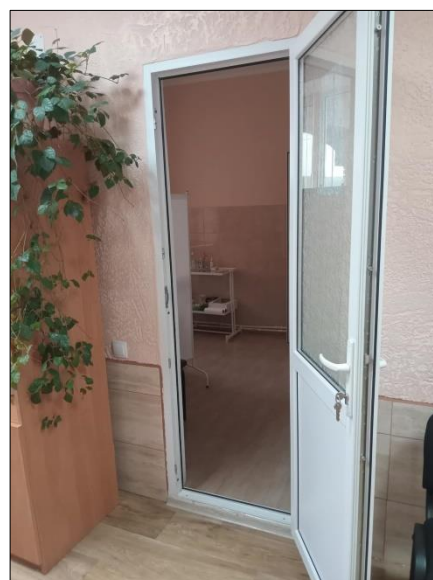
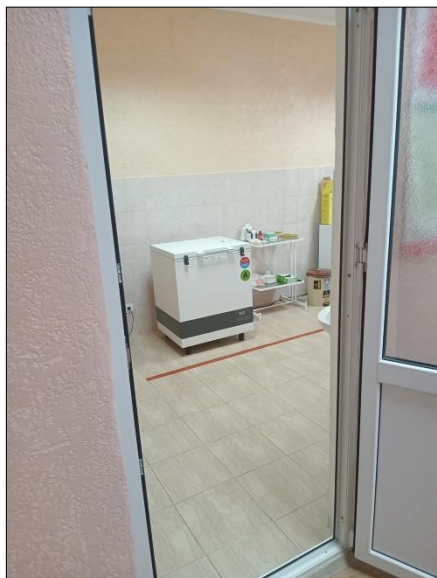
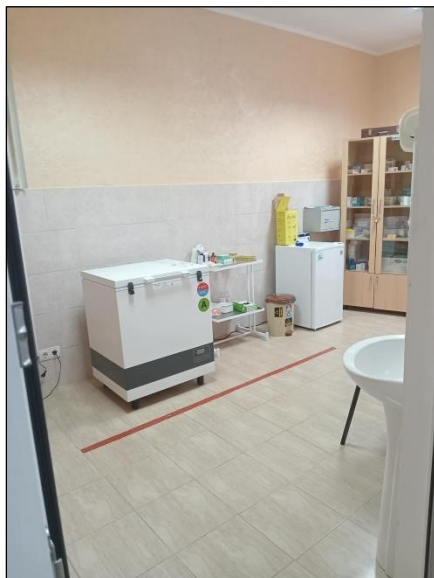
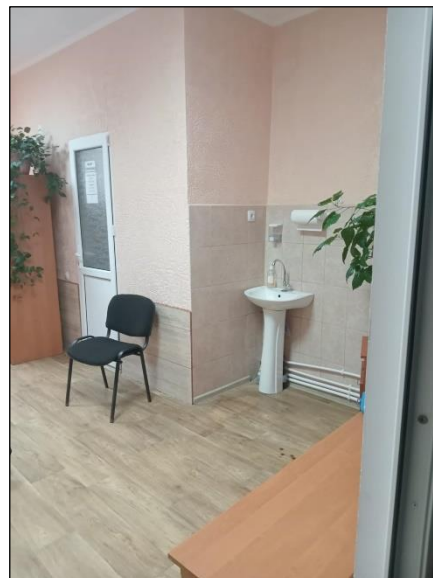
6. Ușile interioare (*Imagine 14-19*)

- Golul ușilor este de 59-76cm (în afară de ușa de la camera sanitară);
- Sunt praguri la uși de 8-9cm (interior/exterior);
- Indicatoare/panouri informative privind destinația încăperii sunt amplasate la $H=1,81\text{cm}$;
- Lipsesc inscripții Braille;
- În sală este spațiu de manevră pentru un scaun rulant;
- Culori contrastante: parțial;
- Bariere/obstacole: nu.

- 6.1 De aplicat indicatoare/panouri informative tactilă/ inscripții Braille⁶ (ca exemplu sunt și Imaginile 20-21) privind destinația încăperii, pentru persoane cu dizabilitate de auz și vedere, la înălțimea de 1,2–1,6m de la nivelul pardoselii⁷.

- 6.2 Evidențierea golului de ușă cu mijloace de informare plastice, grafice și luminoase (Imagine 23).
- 6.3 Partea inferioara a ușilor va fi protejată cu materiale rezistente la izbituri pe înălțimea de 40cm.

- 6.4 Trebuie prevăzut un spațiu de manevră de minim 60 cm între toc și un perete perpendicular pe peretele pe care se află montată ușa. Este recomandat un spațiu de 70 cm. Acest spațiu este necesar pentru a permite deschiderea ușii de către o persoană, care se deplasează în scaun rulant sau cu cadru. (Figura 16)

- 6.5 Pe fiecare parte a deschiderii ușii trebuie prevăzută o suprafață de manevră de 1.50 x 1.50 m. (Figura 16)
- 6.6 Ușile aflate pe un traseu accesibil trebuie să aibă o culoare contrastantă față de peretele pe care se află. (ca exemplu este și Imagine 20, Figura 13-15)

- 6.7 Trebuie să existe și un contrast vizual între pardosea – mobilier – perete (a se ține cont de p.8, ca exemplu este și Figura 13-15, Imagine 24-25).

- 6.8 În fiecare încăpere trebuie de prevăzut spațiu liber pentru virajul persoanei cu dizabilități în fotoliu rulant cu diametrul nu mai puțin de 1,5m.

- 6.9 De asigurat o bună iluminare a încăperilor.
- 6.10 H masa de birou=0,75m. (Figura 17-18)
